Contamination of Karstic Aquifers by Infiltration
of Milk Serum, Caseríos San Francisco, Florida
and Vigaspampa, Celendín – Cajamarca 2021

Luis Antonio Chavez Carranza,
Katherine Elizabeth Salazar Bustos, Daniel Alva Huamán and
Ricardo Portilla Castañeda

February 16, 2022

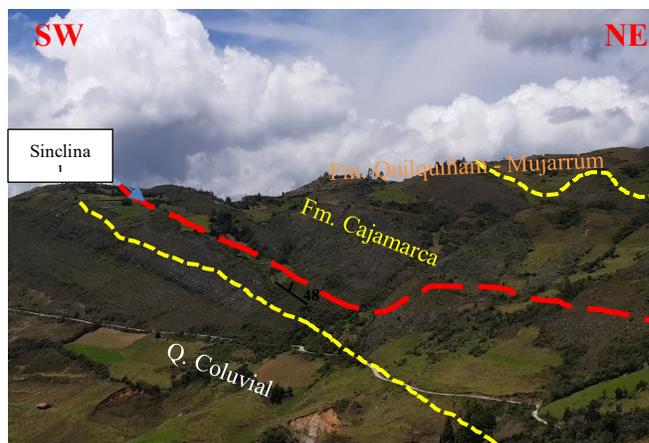
Figura 3. Plegamiento ubicado en el caserío “San Francisco” y la “La Florida”.

Los pliegues se observan de una mejor manera y con un control estructural muy evidenciado en el caserío “San Francisco” y “la Florida” presentándose en las formaciones Cajamarca, Quilquiñam – Mujarrum y el grupo Pulluicana, en el caserío San Francisco presentándose un pliegue de tipo Sinclinal, en base al buzamiento de 48°.

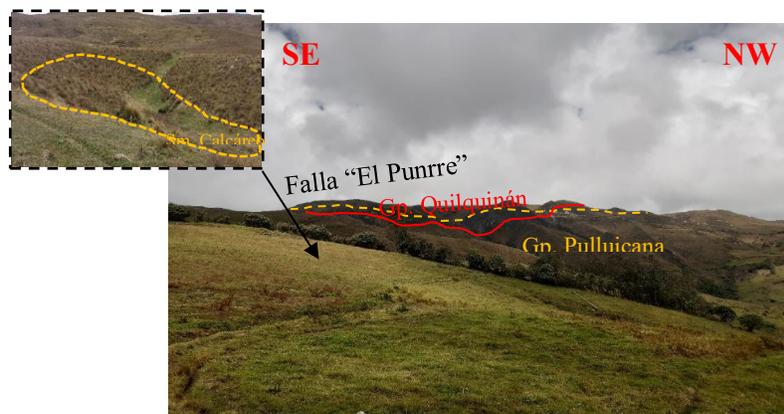
Figura 2. Falla el “Punrre” ubicada en los caseríos “Vigaspampa” y “La Florida”

Para que se produzca la infiltración del agua se debe principalmente a las fallas y las unidades litológicas, en este caso existe una falla principal, la cual posee a la vez fallas de menor proporción que alimentas los acuíferos kársticos, y los afloramientos del agua subterráneas.

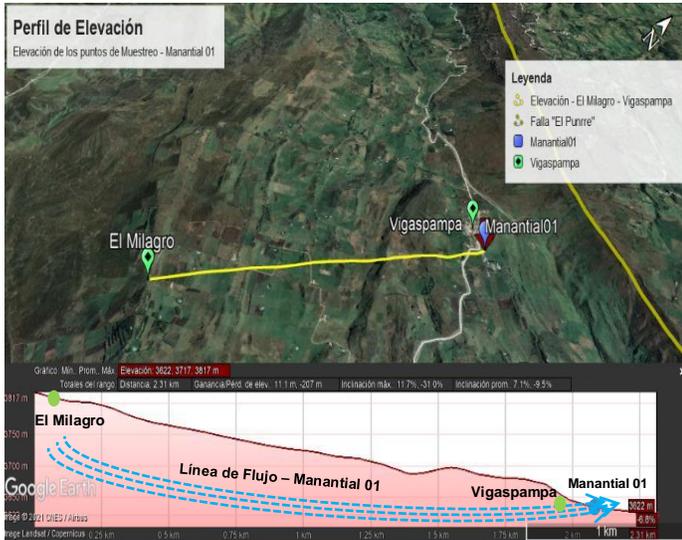
Figura 4. Perfil de elevación interceptando los dos puntos de muestreo (M-01)

El caserío de “Vigaspampa” se encuentra a 250 metros por encima, de los caseríos “La Florida” y “San Francisco” constituyendo la zona de recarga (sumidero calcáreo).

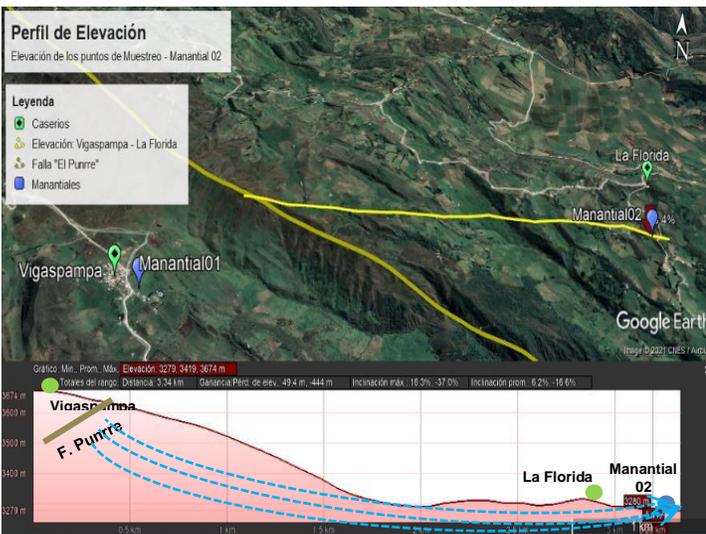
Figura 5. Perfil de elevación de los dos puntos de muestreo (M-02).

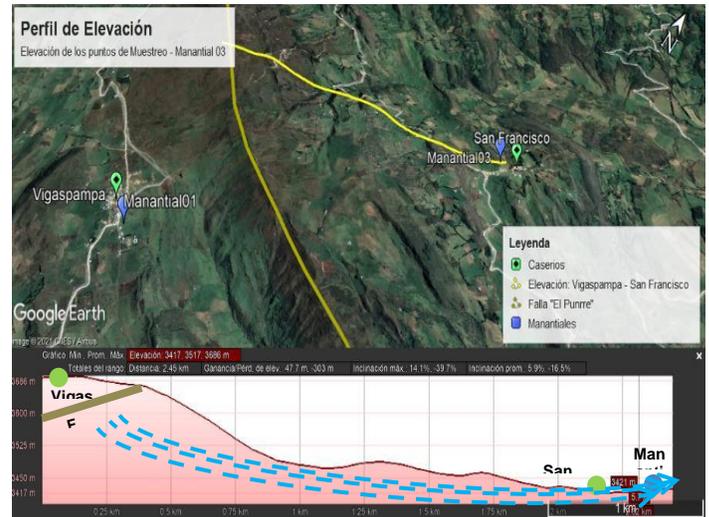
Figura 6. Perfil de elevación interceptando los dos puntos de muestreo (M-03).

En este sentido, el manantial de la “Florida” y “San Francisco” se encuentra emplazados en la formación Cajamarca, la cual, posee calizas gris oscuras a azuladas con delgadas intercalaciones de arcillitas y margas de los mismos colores, a la vez, son favorecidas por la gran falla del “Punrre” haciendo posible la infiltración del agua.

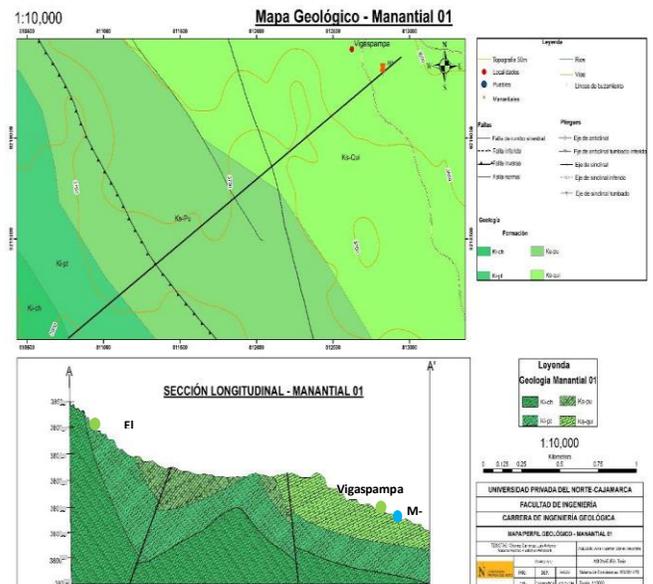
Figura 7. Mapa y Sección Geológica (M-01).

El manantial 01 el cual se encuentra en el caserío de “Vigaspampa”, se puede apreciar la formación Chulec, en la cual podemos encontrar calizas y margas de color pardo, se presenta en el caserío “La Honda” y “El Milagro” con la presencia de sumideros calcáreos; Pariatambo, donde encontramos arcillas con intercalaciones de calizas bituminosas, siendo meramente visibles debido a la erosión; Pulluicana, constituye la mayor parte del caserío de Vigaspampa, consta de calizas margosas, formando sumideros calcáreos.

En este sentido el recorrido del agua, desde el caserío “El Milagro” hasta Vigaspampa es de 2 km el suero de leche, que se logra verter en el sumidero calcareo, se logra mezclar con el agua fluvio-aluvial hasta llegar a “Vigaspampa” en el manantial del Grupo Quilquinán.

Esto significa, que para el caserío de “Vigaspampa” se tiene un acuífero moderadamente productivo, con una capacidad media de almacenar y transmitir el agua.

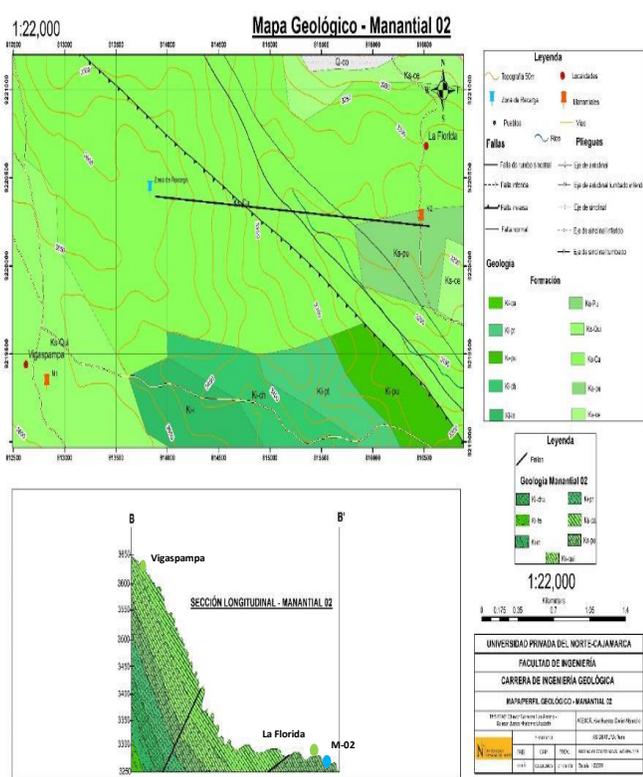
Figura 8. Sección y Perfil Geológico (M-02)

secuencias de calizas e intercalaciones en los flancos de margas amarillentas; Pulluicana, constituyendo las 2/4 del caserío “La Florida” y la presencia del manantial presentando calizas margosas, de grano medio a fino; Pariatambo, se constituye de una alternancia de arcillas con calizas bituminosas, además, de que; en el caserío “Tallambo” se pudo, apreciar que, al ser golpeadas con la picota, emitían un olor fétido; Chulec, constando de calizas y margas pardo-amarillentas; además de las formaciones Inca y Farrat, esta última perteneciente al Grupo Goyllarisquizga.

Es así que, debido a esta gran falla, logra en gran medida favorecer la infiltración que se genera en el caserío de “Vigaspampa” en los sumideros calcáreos, hasta “La Florida” con un recorrido promedio de la mezcla del agua y el suero de leche de 3.3 km hasta el manantial del Grupo Pulluicana.

Se puede interpretar, que para el caserío de “La Florida” se tiene un acuífero de capacidad media-alta de transmitir y almacenar el agua subterránea.

Para el caserío de “La Florida”; con la elaboración de la sección longitudinal del manantial 02, se puede apreciar, una topografía accidentada, siendo la geología y las estructuras, protagonistas, de la recarga del acuífero kárstico, en este sentido, se menciona las siguientes formaciones de manera apreciable en superficie; Cajamarca se puede observar en las partes altas del caserío de “Vigaspampa” en plena intersección con la gran Falla “El Punrre” constando de calizas gris azuladas con delgadas intercalaciones de arcillas; Quilquinán, conformado por

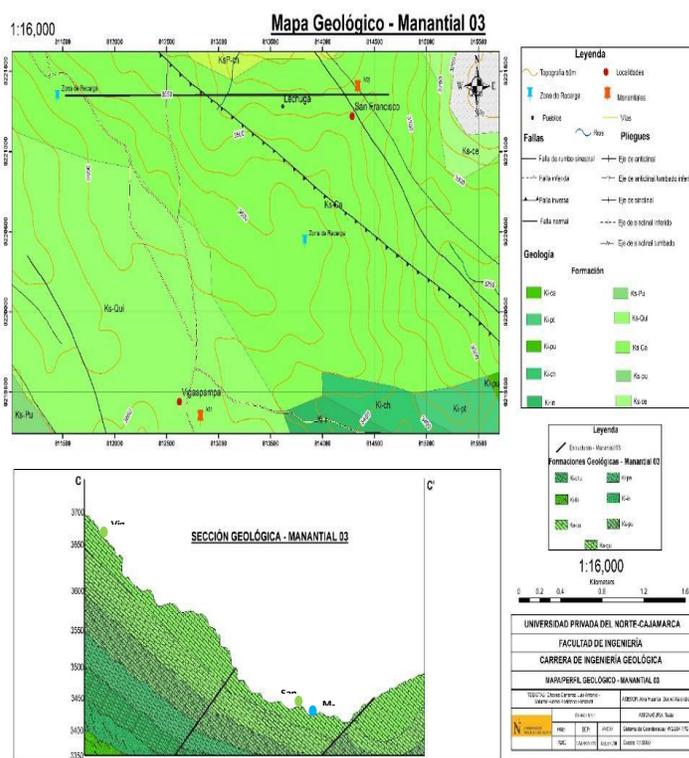
Figura 9. Perfil y Sección Geológica (M-03).

Al igual, que para el caserío de “La Florida” en “San Francisco” la geología superficial, que se aprecia a simple vista corresponde a la formación Cajamarca, consistiendo de calizas gris oscuras a azuladas con delgadas intercalaciones de arcillas y margas, además de la presencia del manantial en este territorio, dicha geología constituye las 3/4 de su territorio, es así que, las demás formaciones geológicas, se aprecian a medida que se baja de altitud, hasta la “pampa San Francisco” con dirección SE y “La Hacienda” con dirección NE del caserío.

Además, el control estructural obedece a la gran falla regional “El Punrre” en donde se genera la infiltración, hasta el manantial que se encuentra en el caserío “San Francisco” con una distancia promedio de 2.5 km. El acuífero presenta una susceptibilidad baja con una capacidad alta-media de transmitir el agua.

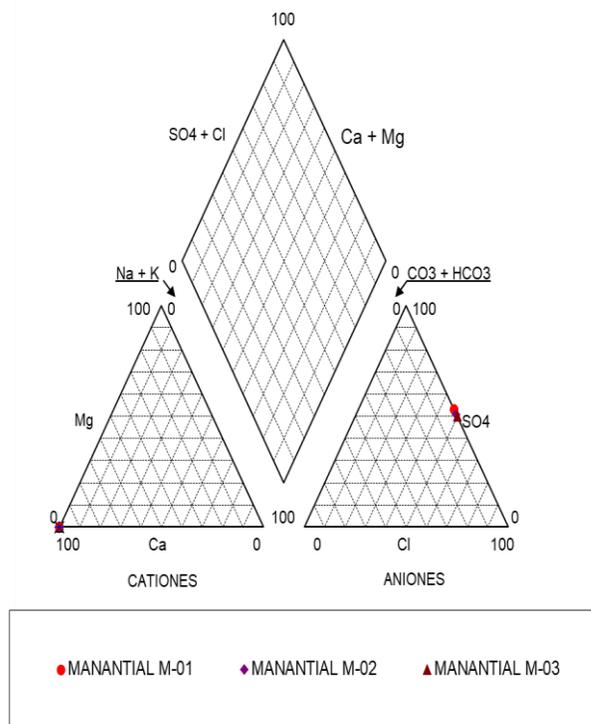
DIAGRAMA DE PIPER
Contaminación de acuífero kárstico (26 de Septiembre del 2011)

Figura 11. Diagrama de Piper de las muestras analizadas.

Por consiguiente, en el triángulo de aniones el manantial M-02 y M-03 presenta un alto valor de ion cloruro e intermedio ion sulfatado, lo que hace interpretar, que el ion cloruro se debe a alto contenido de sal que se emplea para la fabricación del queso, lo cual se obtiene un suero de leche alto en contenido de ion cloruro, además de ello, el sulfato se debe a la presencia de calizas, con intercalaciones de lutitas y margas, perteneciente a la formación Cajamarca y Grupo Quilquiñan, del Cretáceo Superior, en los caserío “La Florida” y “San Francisco”.

Para el manantial M-01 el cual se encuentra en el caserío “Vigaspampa” presenta un valor de 50-55% del ion sulfato, esto en gran medida al Grupo Quilquiñan, esto se debe a que el agua posiblemente transcurra por las calizas, margas y lutitas pardamarillentas, además de ello, que, en base a varios estudios, es común encontrar valores intermedios-altos de sulfato en el agua subterránea.

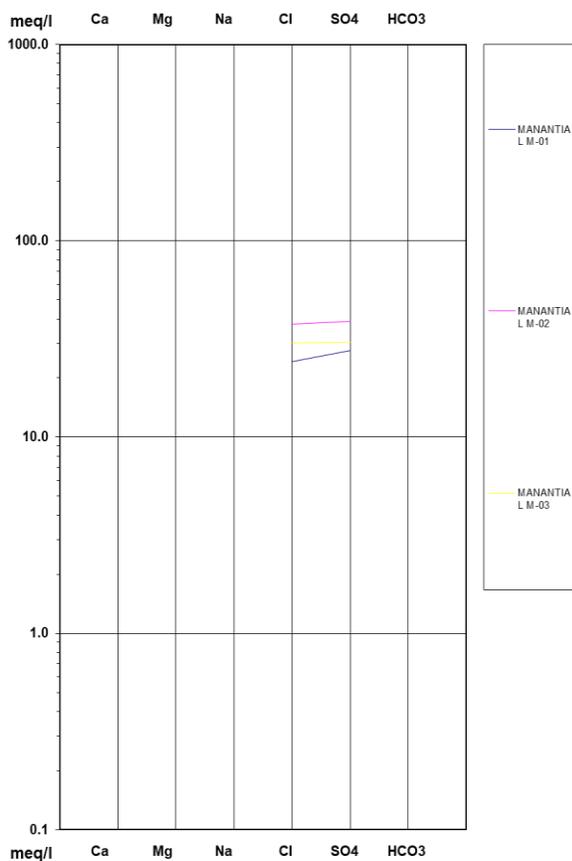
DIAGRAMA DE SCHOELLER-BERKALOFF

Figura 12. Diagrama de Schoeller-Berkaloff de las muestras analizadas.

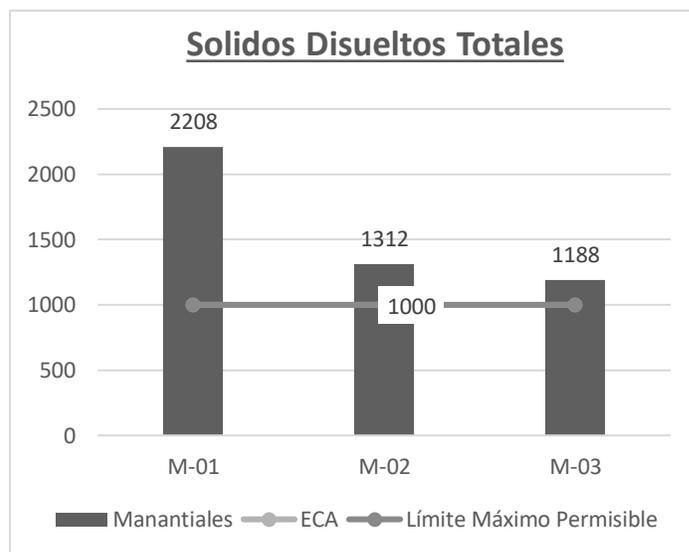
Sólidos Disueltos Totales: La presencia de sólidos disueltos totales en el manantial M-01 es de 2208 mg/L mientras que el manantial M-02 oscila en 1312 mg/L y finalmente el manantial M-03 es de 1188 mg/L, los tres manantiales no se encuentran dentro del límite permisible y/e ECA que es de 1000 mg/L.

Figura 13. Comparación Sólidos Disueltos Totales.

Como se observa en la gráfica el manantial M-01 ubicado en el caserío “Vigaspampa” presenta mayor cantidad debido a que el suero, que se logra infiltrar en el caserío “El Milagro” proviene de 2 plantas queseras, por ello, el queso a poseer una mayor salinidad, además de una gran cantidad de sustancias disueltas como los sólidos no utilizados en la elaboración de queso, presenta mayor valor.

El manantial M-03 ubicado en el caserío de “San Francisco” también sobrepasa el valor máximo permisible, pero en menor valor a los dos primero manantiales, esto se debe a que la distancia recorrida del manantial es de 2.45 km, lo que produce, en el transcurso esta agua adquiera minerales, debido al contacto con diferentes tipos de rocas, sin embargo, el valor es mucho menor al manantial M-02; además de ello, que en la zona de recarga, el suero de leche que logra verter, posee una menor cantidad.

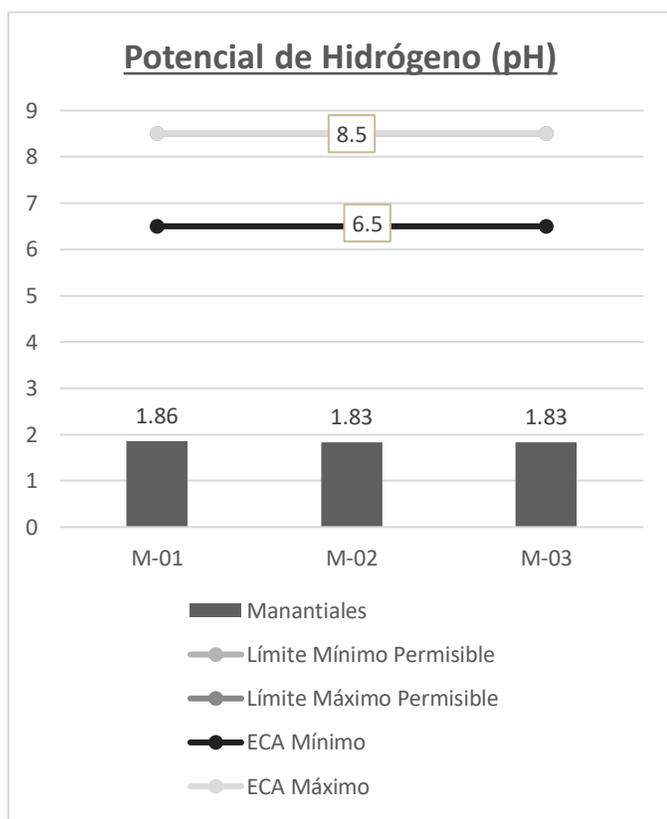
Potencial de Hidrógeno (pH): En base al gráfico, los valores del pH de los tres manantiales, no se encuentran dentro de los límites máximos permisibles (6.5 pH como mínimo y 8.5 pH como máximo), esto se debe a la mezcla del agua subterránea con el suero de leche, favoreciendo la mezcla de estas dos sustancias liquidas el recorrido, obteniendo de las tres muestras un pH ácido. Encontrándose el lactorusero ácido con un pH < 4.5. Teniendo un pH de 1.86 para el manantial M-01 y 1.83 para M-02/M-03.

Figura 14. Comparación de Potencial de Hidrógeno.

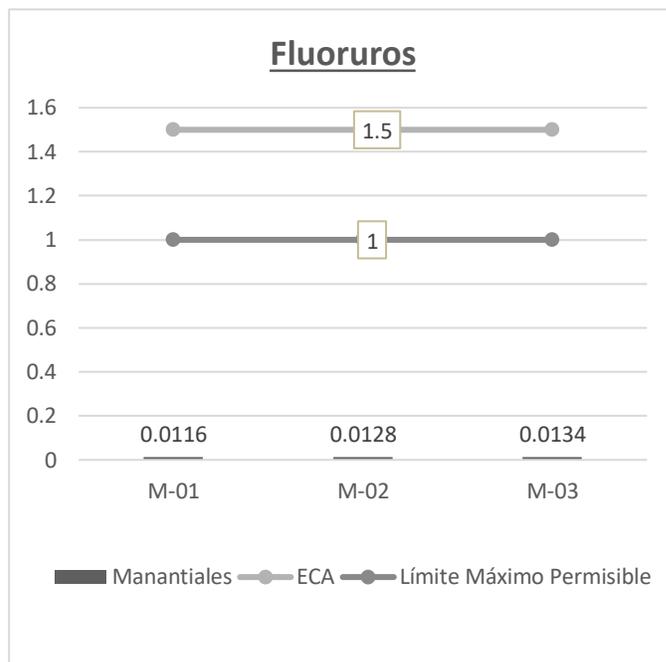
Fluoruros: Las tres muestras de agua, se encuentran dentro del LMP y ECA siendo 1.5 mg/L. Los valores mínimos de las tres aguas, está relacionado con la mayor presencia del suero de leche, es así que, a mayor presencia de suero de leche por encima del agua subterránea, mucho menores serán los valores del ion fluoruro.

Figura 15. Comparación del Fluoruro.

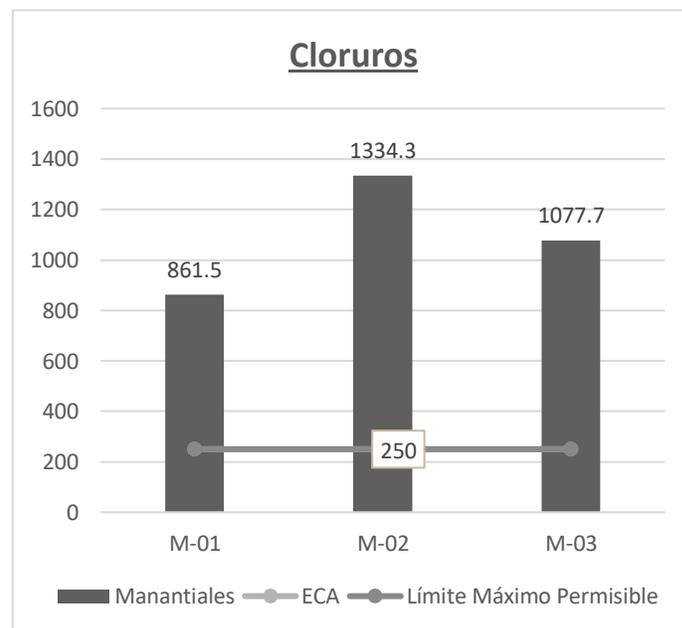
Cloruros: En base a la figura, se puede observar, que las muestras de agua, sobrepasan, en mayor cantidad, el límite máximo permisible, así como, los estándares de calidad ambiental, que es de 250 mg/L, dando mayor relevancia a la hipótesis de que el suero de leche, generalmente oscila los 1100 mg/L.

Figura 16. Comparación del Cloruro.

Los valores altos, se debe a que son aguas contaminadas (agua subterránea + suero de leche) en ese sentido, se menciona que, para poder elaborar el queso, se utiliza una cantidad de 200 – 100 gramos de sal; es por ello, que el suero de leche contiene

sales, generando valores mayores en las muestras de los manantiales.

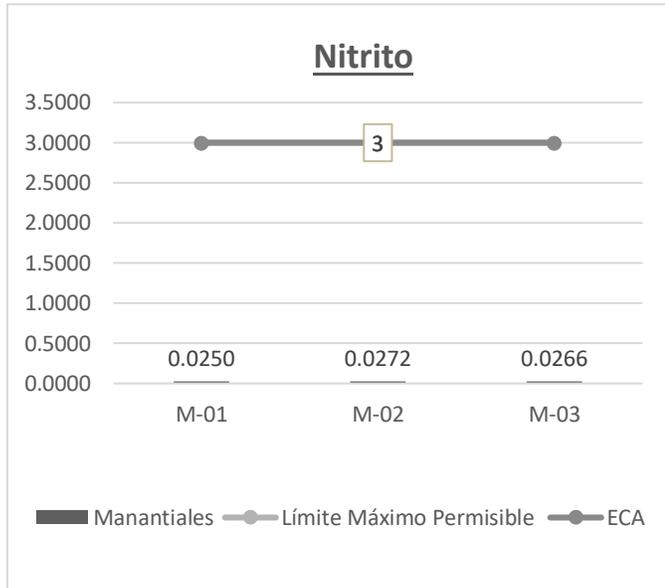
Nitrito: Las tres muestras de agua, se encuentran dentro de ECA y LMP, que es de 3 mg/L, según los estándares nacionales de calidad ambiental para el agua.

Figura 17. Comparación del Nitrito.

Los valores menores, está relacionado con el pH de los manantiales.

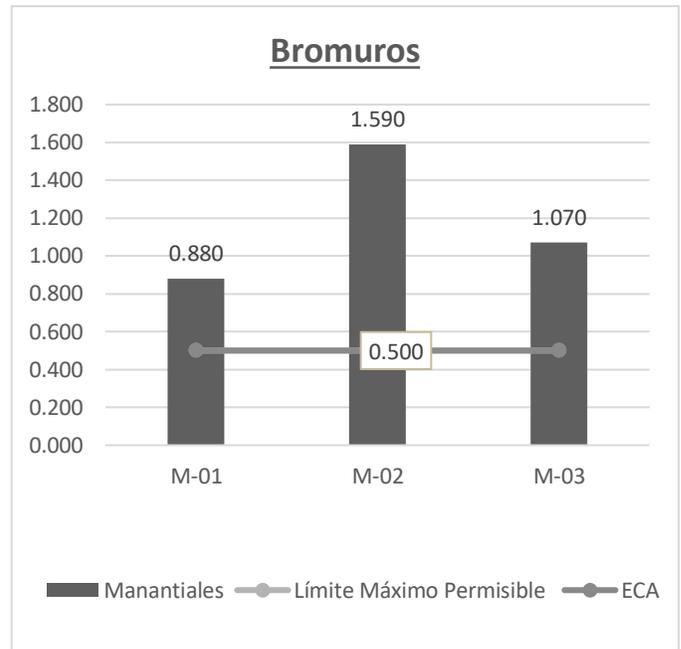
Figura 18. Comparación del Bromuro.

El valor 1.590 para el manantial M-02 se debe, a que, los fertilizantes que son utilizados en el caserío “La florida” se emplean de manera inconsciente por parte de la población, además, que las filtraciones que se generan por el suero de leche son mucho mayores.

Para el manantial M-03 que se encuentra en el caserío “San Francisco” tiene valores similares a los del M-02 pero en menor cantidad, esto a que, en la zona de recarga, el lactosuero que se logra filtrar en los sumideros calcáreos es menor al resto de caseríos.

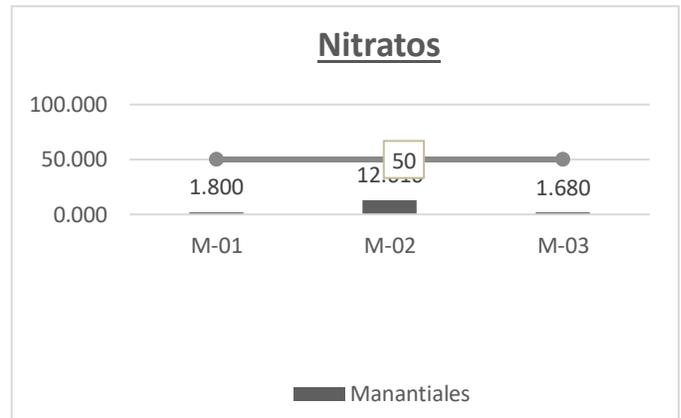
Nitratos: La presencia de nitratos en el manantial M-01 es de 1.800 mg/L, de M-02 de 12.610 mg/L, mientras que la del manantial M-03 es de 1.680 mg/L. Las tres muestras se encuentran dentro los LMP y ECA que es de 50 mg/L.

Figura 19. Comparación del Nitrato.

El valor más alto lo tiene el manantial M-02 como se observa en la figura, esto a que posee la mayor distancia de recorrido del agua subterránea, el transcurso del agua genera disolución de las rocas y minerales, además, de que el suero al ser altamente contaminante, genera descomposición de materia vegetal de la zona aledaña.

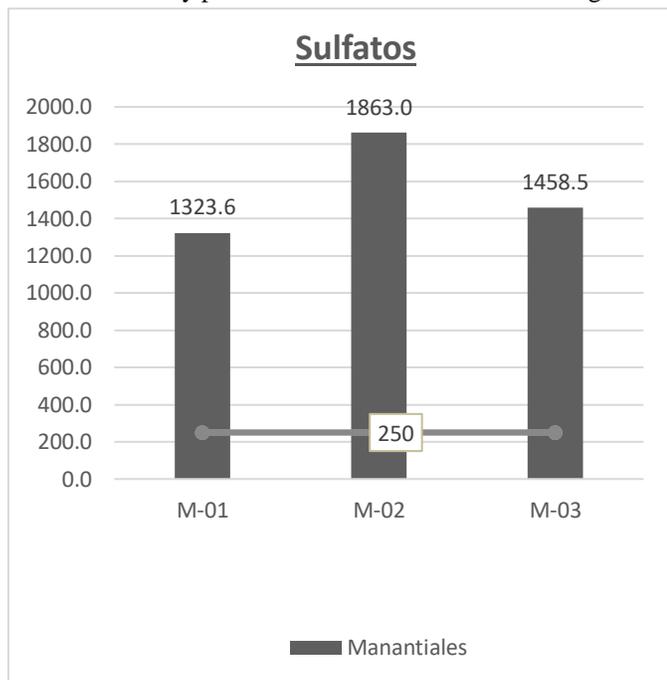
Sulfatos: Se puede apreciar, en la figura, valores muy altos, con respecto al LMP y ECA que es 250 mg/L. Siendo la presencia en el manantial M-01 de 1323.6 mg/L, 1863 mg/L para el manantial M-02 y para el manantial M-03 de 1458.5 mg/L.

Figura 20. Comparación del Sulfato.

El valor alto del manantial M-02 radica en que la infiltración del suero de leche es mucho mayor, al de los dos manantiales, en gran parte al ser un agua contaminada por suero de leche.

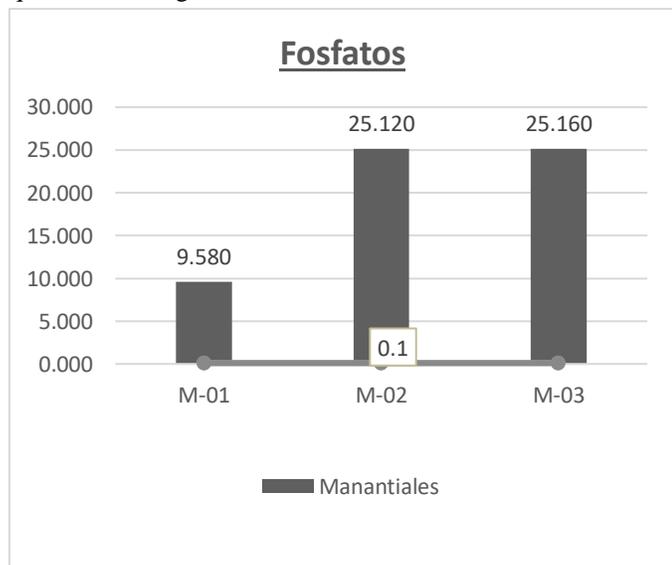
Fosfatos: Los valores muy altos del ion fosfato, en los tres manantiales, radica en el agua contaminada, siendo mayor a los estándares de calidad ambiental y al límite máximo permisible que es de 0.1 mg/L.

Figura 21: Comparación del Fosfato.

En el manantial M-01 posee un valor de 9.580 mg/L siendo menor, al de los manantiales M-02 y M-03 con 25.120 – 25.160 mg/L respectivamente, lo que hace suponer que la cantidad excesiva, induce al crecimiento desmesurado de algas y otros organismos, lo que provoca la eutrofización de las aguas, al morir los vegetales y ser descompuestos, se agota el oxígeno, lo que se traduce a un agua maloliente, precisamente esta agua se encuentra en los dos ultimo manantiales en mayor cantidad.

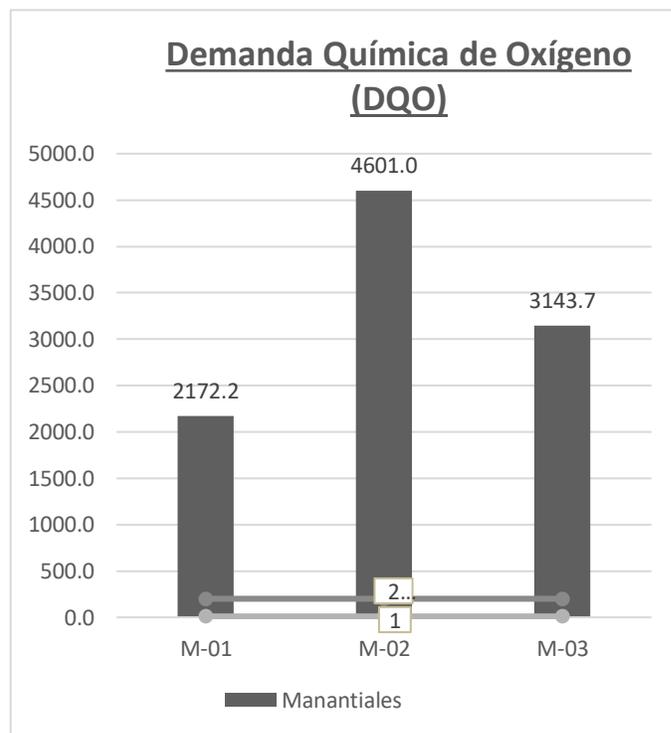
Demanda Química de Oxígeno (DQO): Como se observa en la figura la demanda química de oxígeno de los manantiales M-01 es de 2172.2 mg/L, del manantial M-02 oscila en los 4601.0 mg/L, mientras que del manantial M-03 es de 3143.7 mg/L.

Figura 22. Comparación de la Demanda Química de Oxígeno (DQO).

Las tres muestras sobrepasan el límite máximo permisible, que es de 10 mg/L, además de los estándares de calidad ambiental (ECA) de un valor 200 mg/L; lo que indica, un alto grado de materia orgánica susceptible a oxidarse químicamente, especialmente en el manantial M-02/M-03. El valor alto en el manantial M-02 se debe a que, el suero infiltrado es mucho mayor.

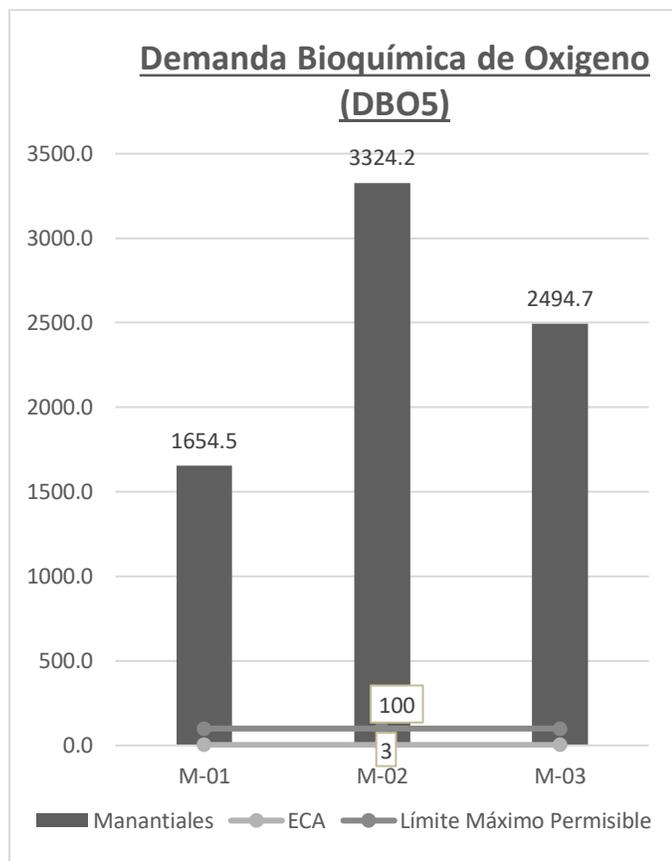
Demanda Bioquímica de Oxígeno (DBO5): En las tres muestras el valor de la demanda bioquímica de oxígeno, sobrepasa el límite máximo permisible (3 mg/L) y los estándares de calidad ambiental (ECA) de 100 mg/L esto indica que obviamente existe contaminación en los tres manantiales, en mayor medida por la gran cantidad de materia susceptible a consumirse u oxidarse, por las bacterias presente en las muestras.

Figura 23. Comparación de la Demanda Bioquímica de Oxígeno (DBO5).

Parecido, a la demanda química de oxígeno, la muestra que presenta mayor cantidad es la M-02 que se encuentra en el caserío de “San Francisco” con un valor de 3324.2 mg/L en gran medida a la mayor cantidad de suero que se infiltra en la zona de recarga, a través, de los sumideros calcáreos, y apoyado por a distancia que recorre el agua contaminada.
